進行中の工事

- 躯体
- 内装
- 杭

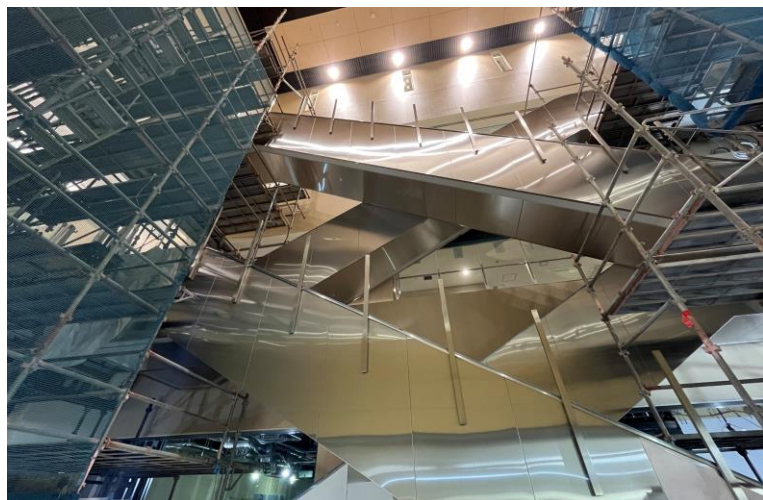
写真⑪(内装工事 エスカレータ施工状況)

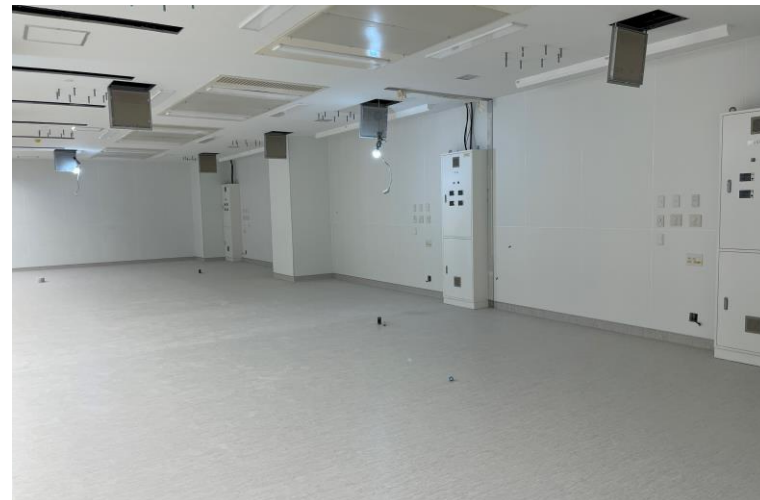
写真⑫ (内装工事 ICU仕上施工状況)

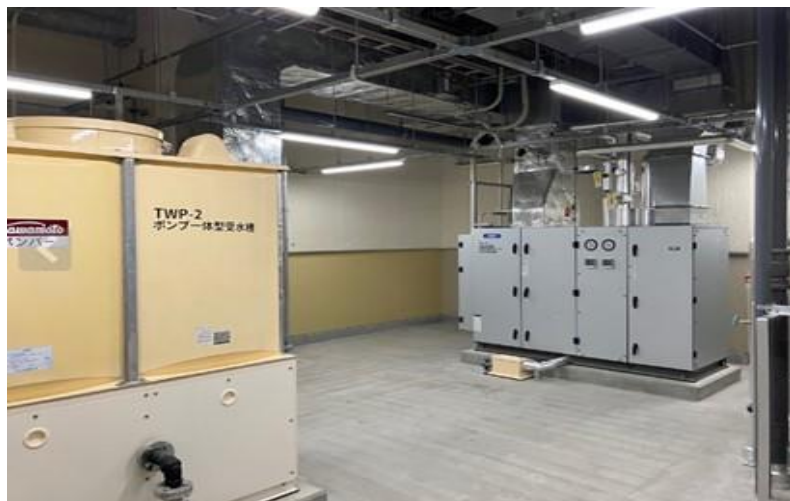
写真⑬(機械工事 機械室施工状況)

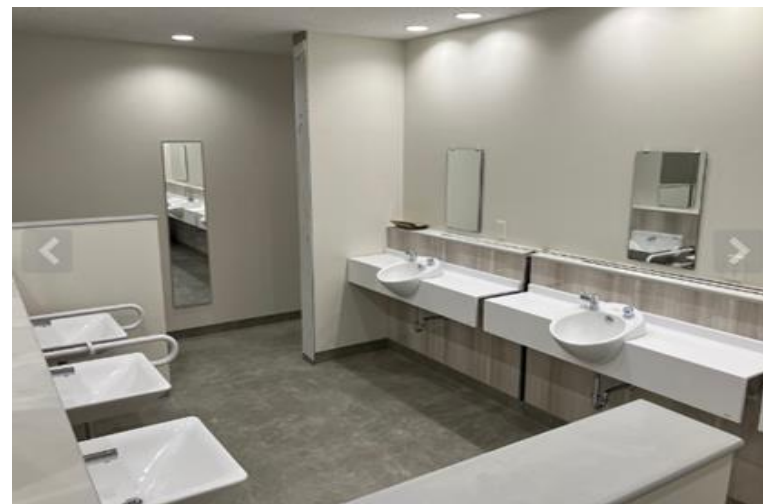
写真⑭(機械工事 便所 衛生器具取付状況)

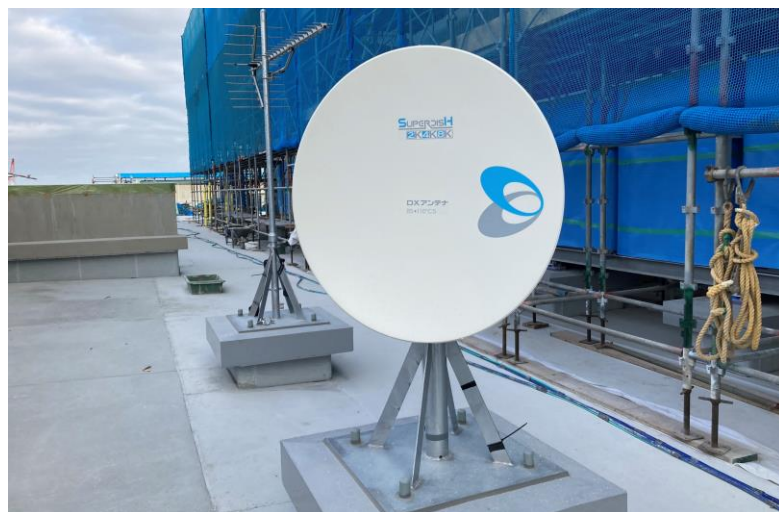
写真⑮(電気工事 テレビアンテナ設置状況 (屋上))

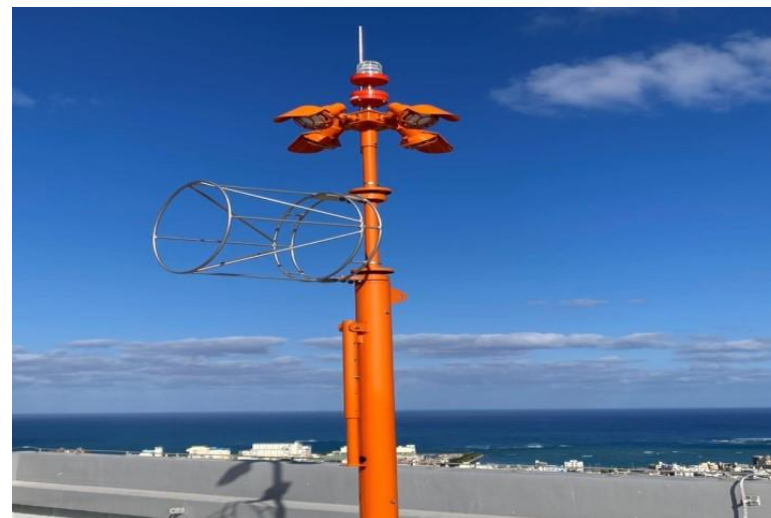
写真⑯(電気工事 風向指示器設置状況 (屋上))
