(千原) 球陽橋耐震改修その他工事

■ 工事概要：炭素繊維シート工法による補強

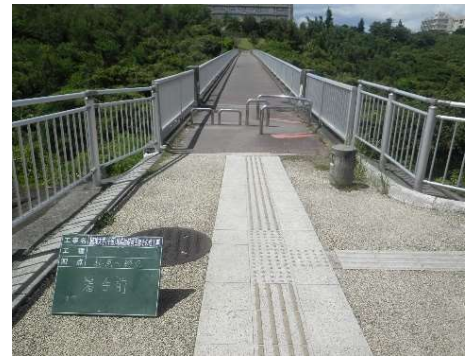
改修前：球陽橋アスファルト舗装

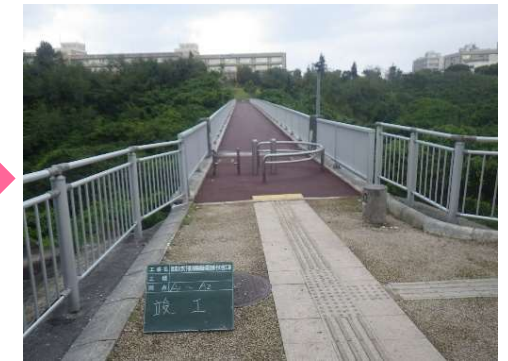
改修後：球陽橋アスファルト舗装（不透水性）

- ひび割れ部のエポキシ樹脂注入工法
- 欠損部のポリマーセメントモルタル充填、マクロセル腐食対策工
- コンクリート躯体の表面浸透防止剤塗布
- アスファルト舗装部を2層とし、1層部を透水性アスファルト舗装とし、排水誘導コイルを設置して排水を促す。
- 2層目のアスファルト舗装は不透水性アスファルト舗装としてアルカリ骨材反応の抑止として施工する。
- 既設排水管の全面取替を実施して、シリカ反応の抑止を図る。
- 既設セパレーター鏝、スペーサー鏝部撤去除去し、鏝止め塗装、モルタル充填

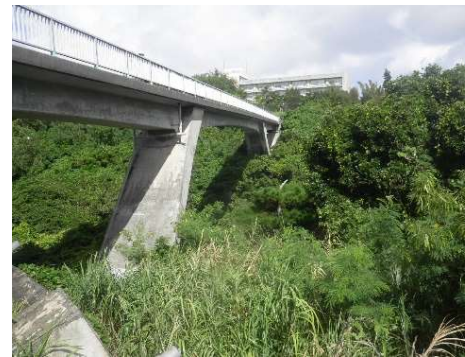
改修前：球陽橋

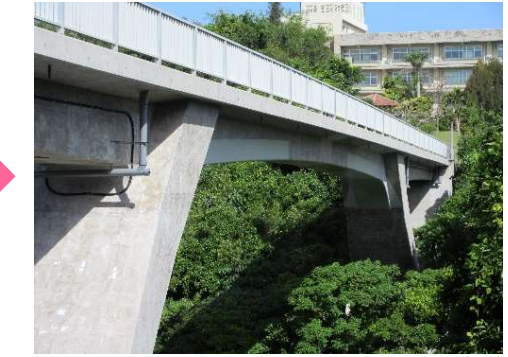
改修後：球陽橋 炭素繊維

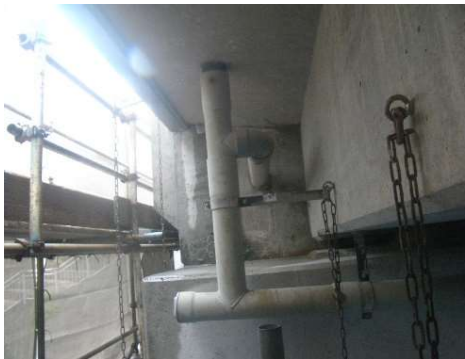
改修前：球陽橋

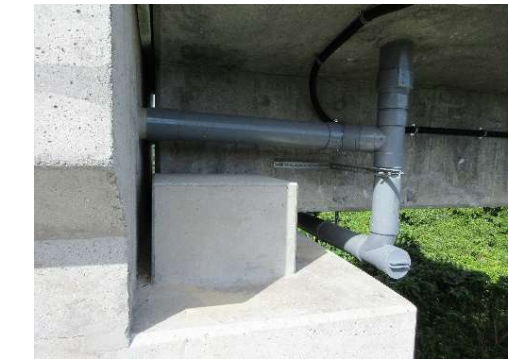
改修後：球陽橋 横変位拘束構造設置

- 安全性の確保：人道として致命的とまらない耐震性能を確保
- 経済的メリット：耐震補強を行うことにより被害を最小化し、機能回復が容易になる。
- 主桁の横変位拘束構造設置による地震時の落桁を防止。
